# Icaro 2000 Sicherheitsmitteilung

## Laminar und Laminar Z9 Hängegleiter

Diese Sicherheitsmitteilung betrifft alle Turmlosen Icaro 2000 Hängegleiter von Jänner 2012 bis August 2015, oder beginnend von der Serien Nr.: 9062 bis zur Serien Nr.: 9557, unabhängig welcher Holm-Typ verwendet wurde.

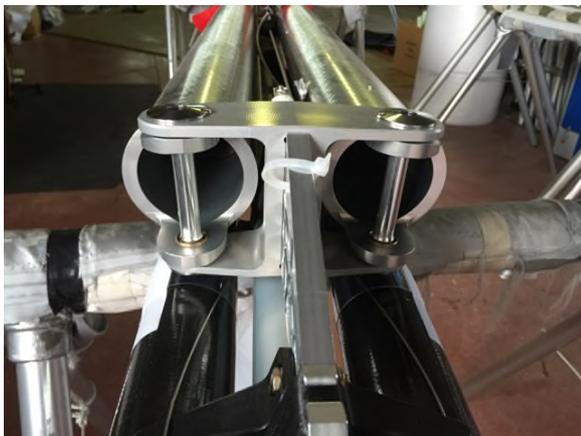
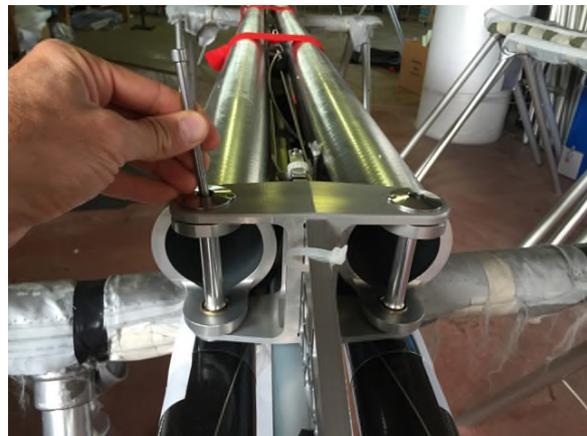
Die fehlerhafte Schraube (90 mm lang) ist jene, welche die beiden Stahleinsätze im H-Zentralgelenk in Position halten und gegen herausfallen sichern.

Nach einem Problem und Hinweis von einem Laminar Piloten, stellte sich heraus, dass einige dieser genannten Bolzen nicht nach unseren Zeichnungen von unserem Zulieferer gefertigt wurden. Bedauerlicherweise modifizierte unser Zulieferer die Bolzenfertigung ohne die erforderliche Qualitätskontrolle durchzuführen oder Icaro 2000 drüber zu informieren.

**Es ist damit notwendig diese Bolzen vor dem nächsten Fug zu ersetzen.**

- Stelle den Laminar auf das Trapez, so wie beim normalen Aufbau.
- Öffne die Flügel aber ohne das Querrohr zu spannen.
- Verwende das Klebeband um das Herausfallen der Stahleinsätze (speziell der Unteren) zu verhindern.
- Tausche die alten gegen die neuen Bolzen. Verwende dabei den 5 mm Imbusschlüssel.

Die Anzugstärke dieser Bolzen ist abhängig davon welcher Querrohrtyp beim Laminar verbaut ist. Handelt es sich um den relativ neuen, seit 2014 verbauten Rundholm (wie auf dem Foto ersichtlich) ist zwischen den Einsätzen auch ein Distanzstück vorhanden. Hier wird der Bolzen eingeschraubt und mit mittlerer Stärke zugezogen. Das Distanzstück verhindert ein zusammenquetschen des H-Mittelteil.

Beim anderen (älteren) rechteckigen Holmtyp ist kein Distanz Stück zwischen den Stahleinsätzen verbaut. Hier wird der Bolzen in die Stahleinsätze eingeschraubt und nur soweit schwach angezogen ohne eine Klemmung des H-Mittelteils zu verursachen.
